# Conector de 4 Derivações como Solução e Redução de Falhas frente a Oxidação dos Componentes de Derivação do Ramal de Conexão – ID 4675

**Empresa:** *Celesc Distribuição S.A*

XXV Seminário  
Nacional de  
Distribuição de  
Energia Elétrica

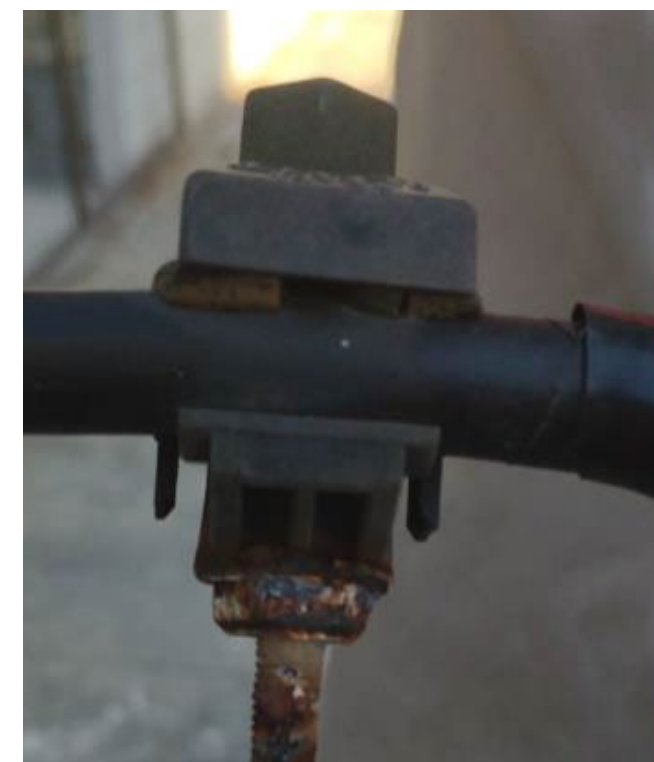
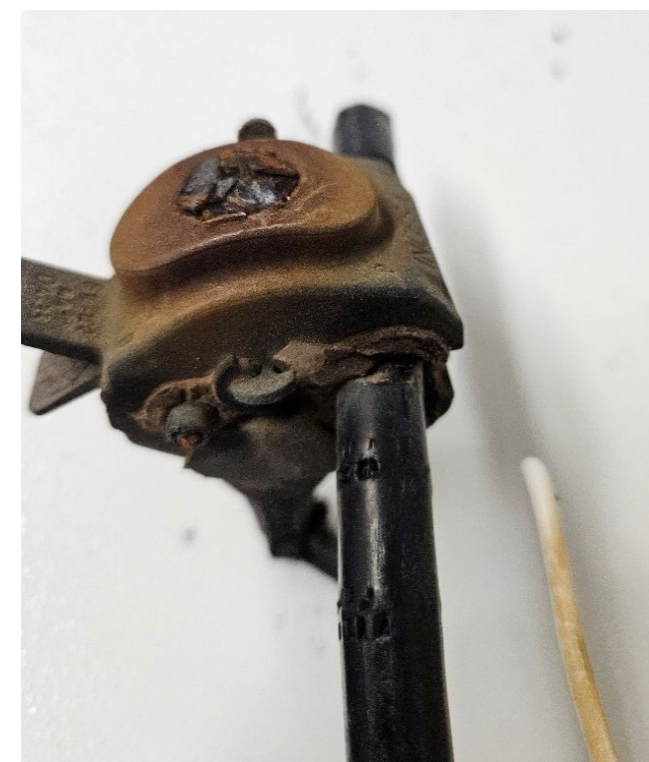
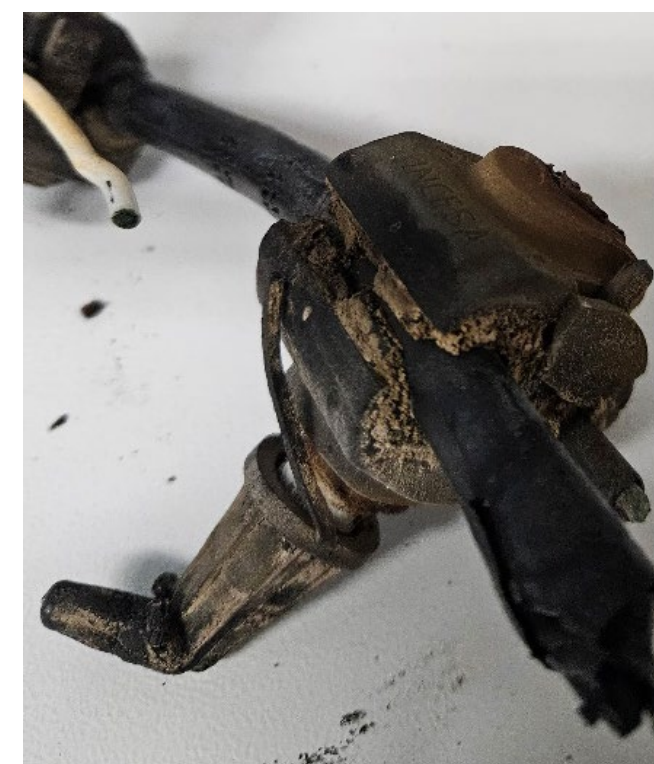
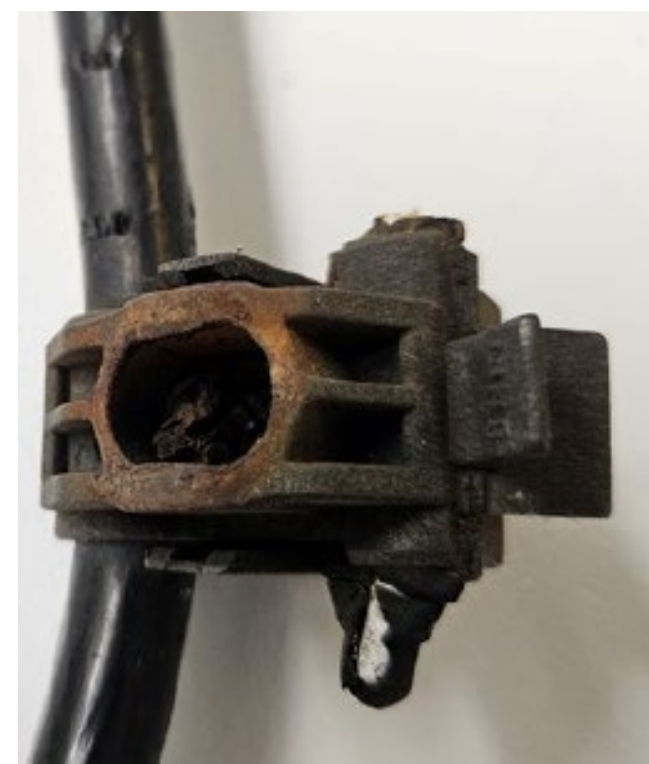
**Regiões litorâneas** apresentam ambiente de salinidade, **acelerando processos de corrosão em conectores.**

1. falhas por afrouxamento mecânico
2. pontos quentes e, conseqüentemente,
3. interrupções no fornecimento de energia

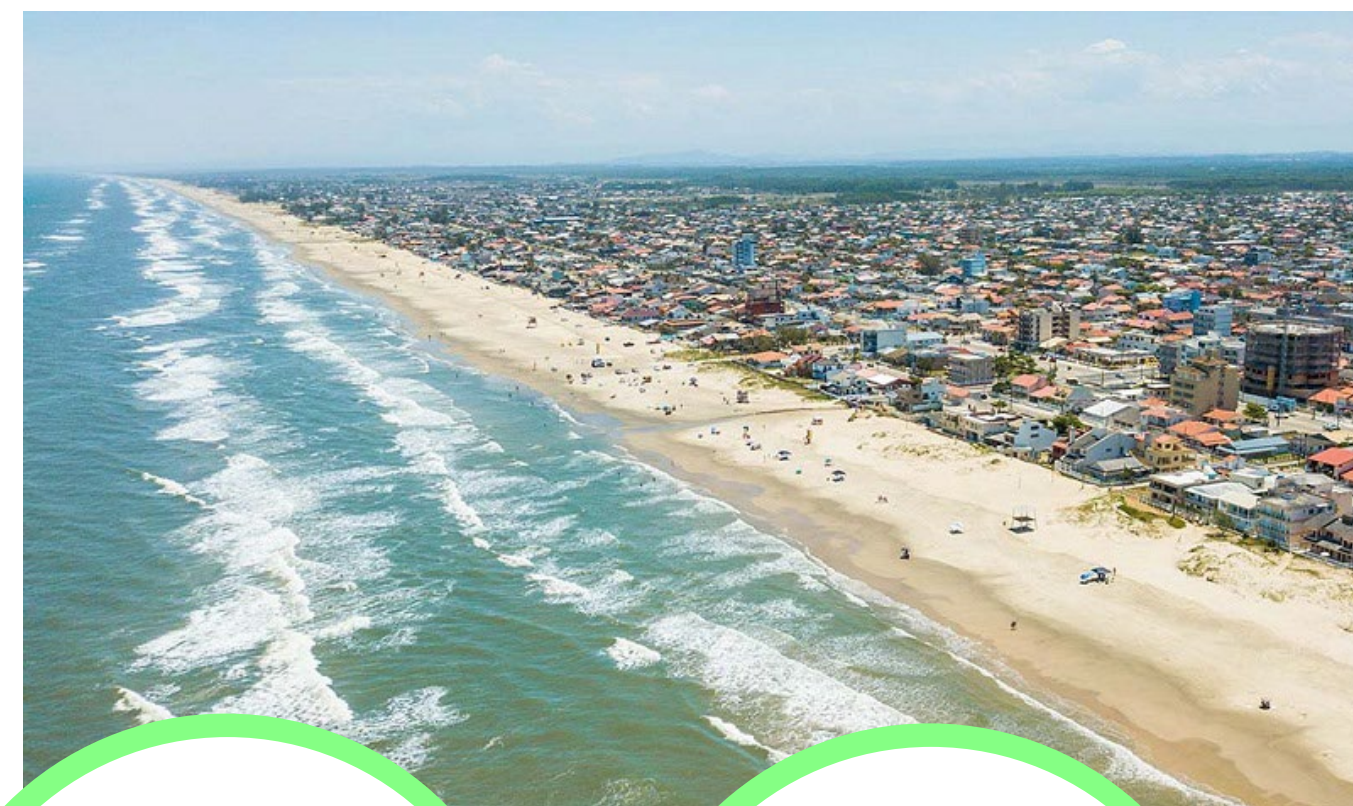
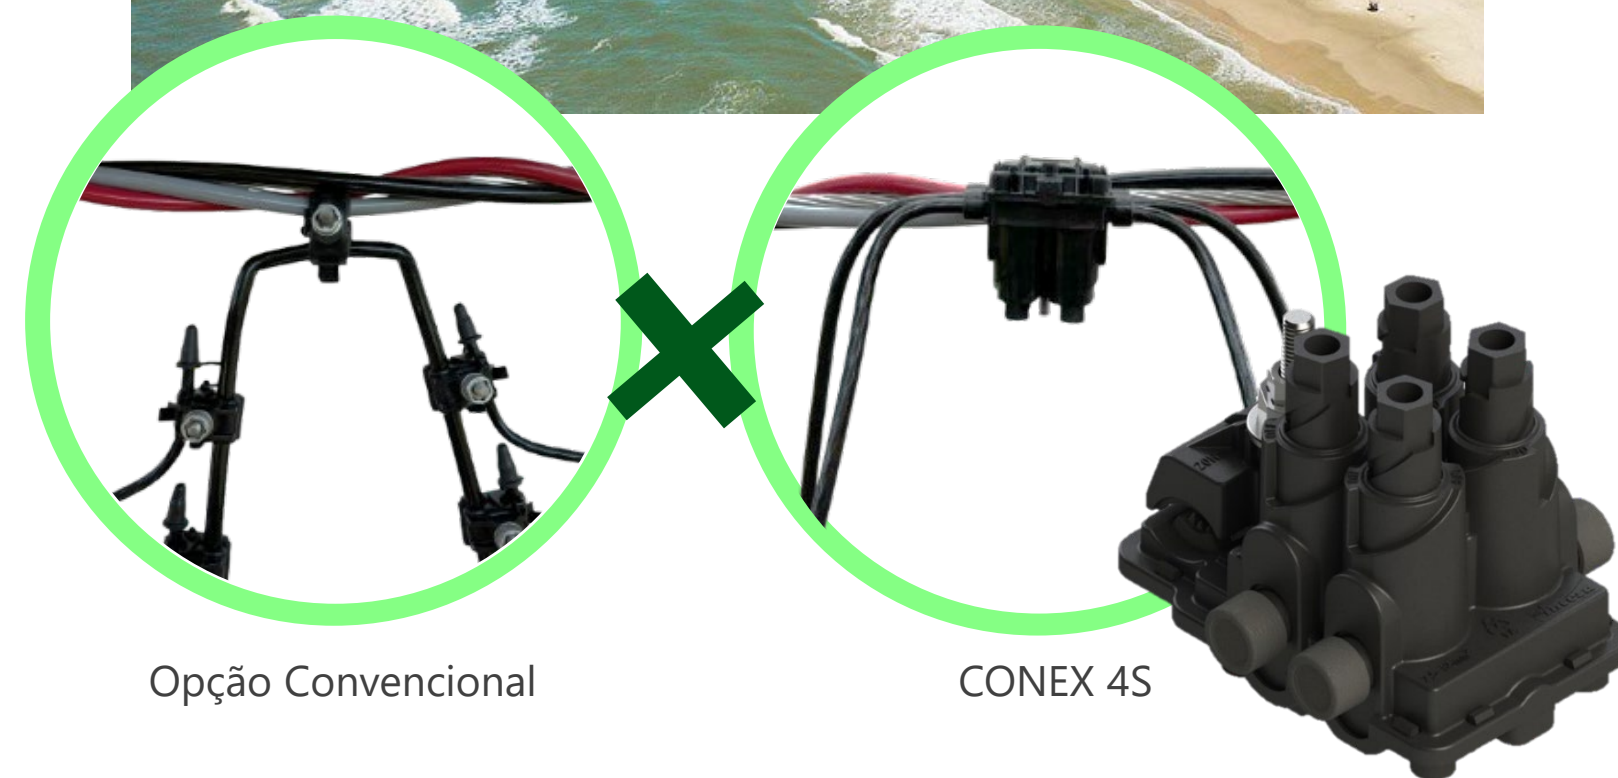
- Avaliar o desempenho de soluções mais resistentes e eficientes em ambientes de salinidades;
- Substituir o “rabicho” por um conector mais reforçado com múltiplas derivações;
- Reduzir falhas, custos e melhorar a segurança;
- Executar um piloto em Balneário Arroio do Silva/SC.

Opção Convencional

CONEX 4S

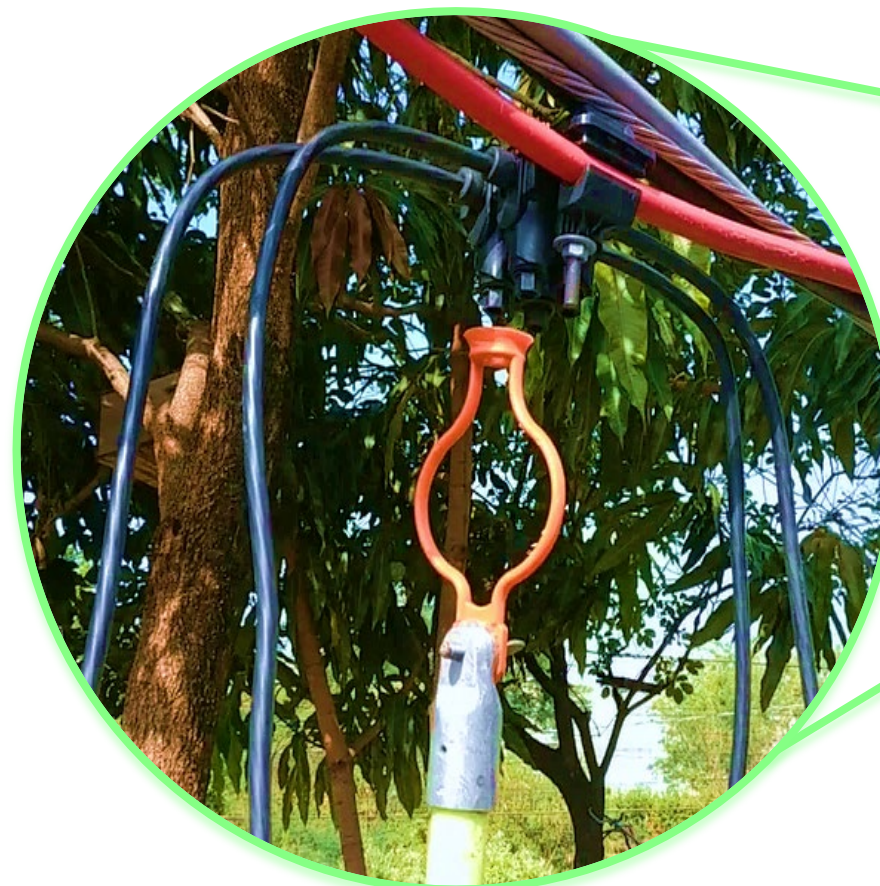
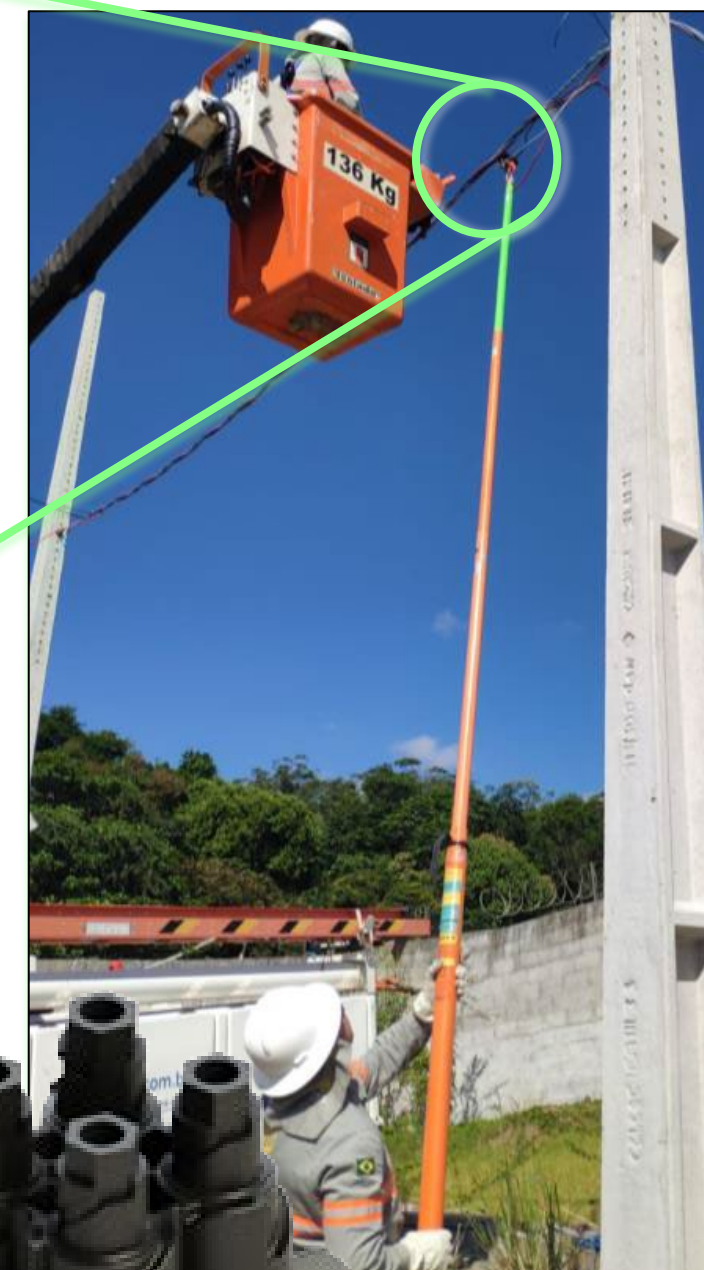
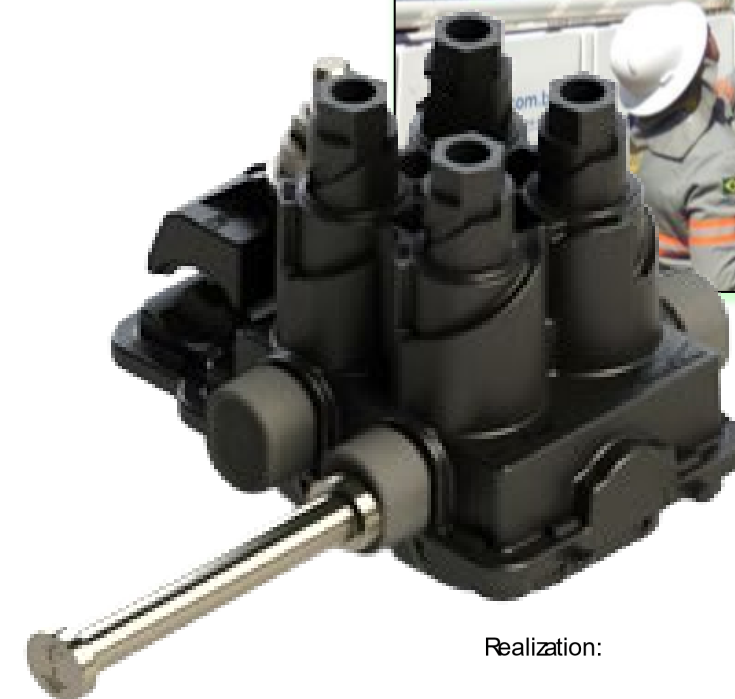
- O CONEX 4S substitui o “rabicho” convencional;
- Instalação e operação mais simples e segura (1/4 de volta);
- Possibilita manobra de ramal do solo, com vara de manobra
- Possibilita realizar aterramento temporário

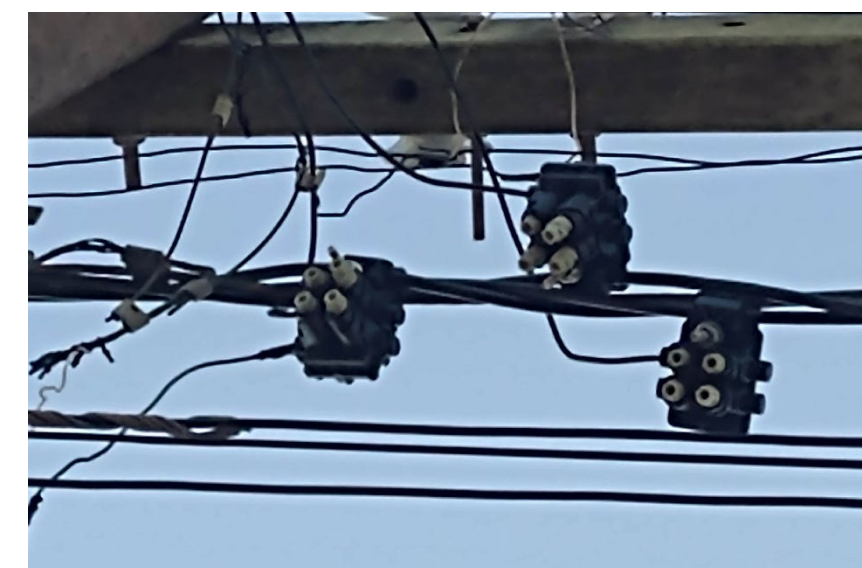
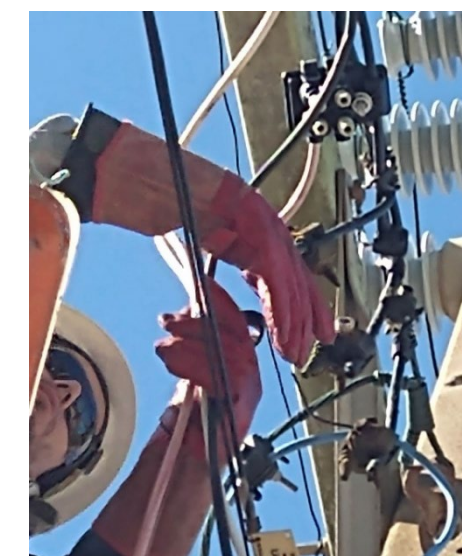
- Local: Balneário Arroio do Silva – SC;
- 21 conectores instalados em 7 postes;
- Monitoramento com inspeções visuais e termografia;
- Avaliação final após 12 meses.

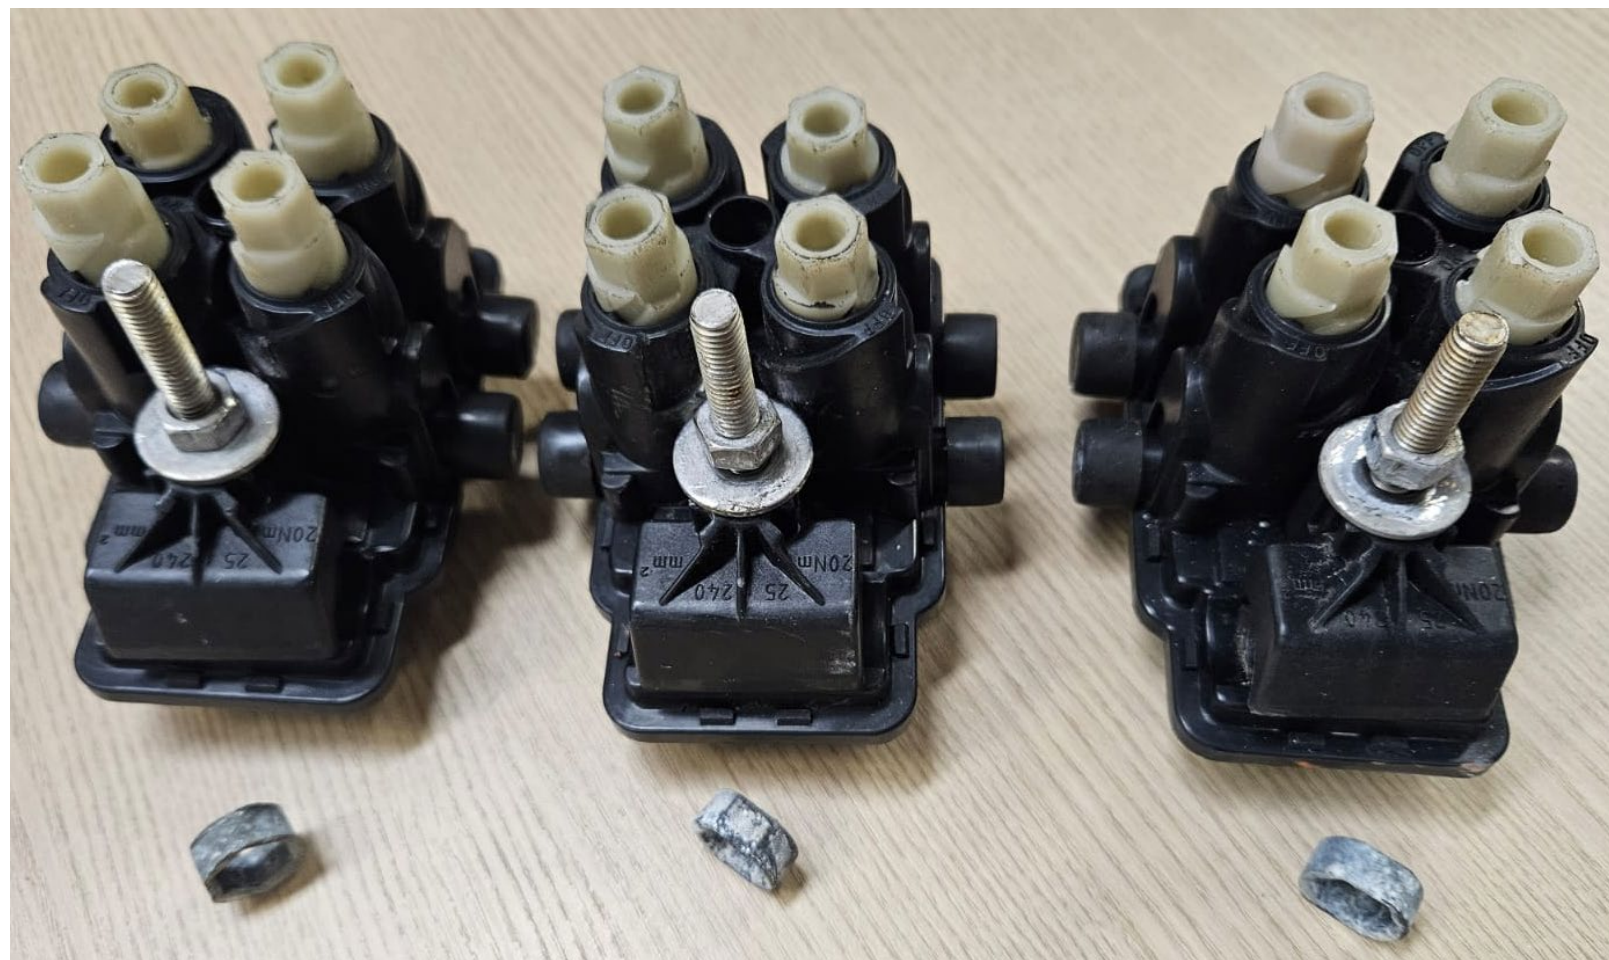
Conectores retirados da rede após 1 ano

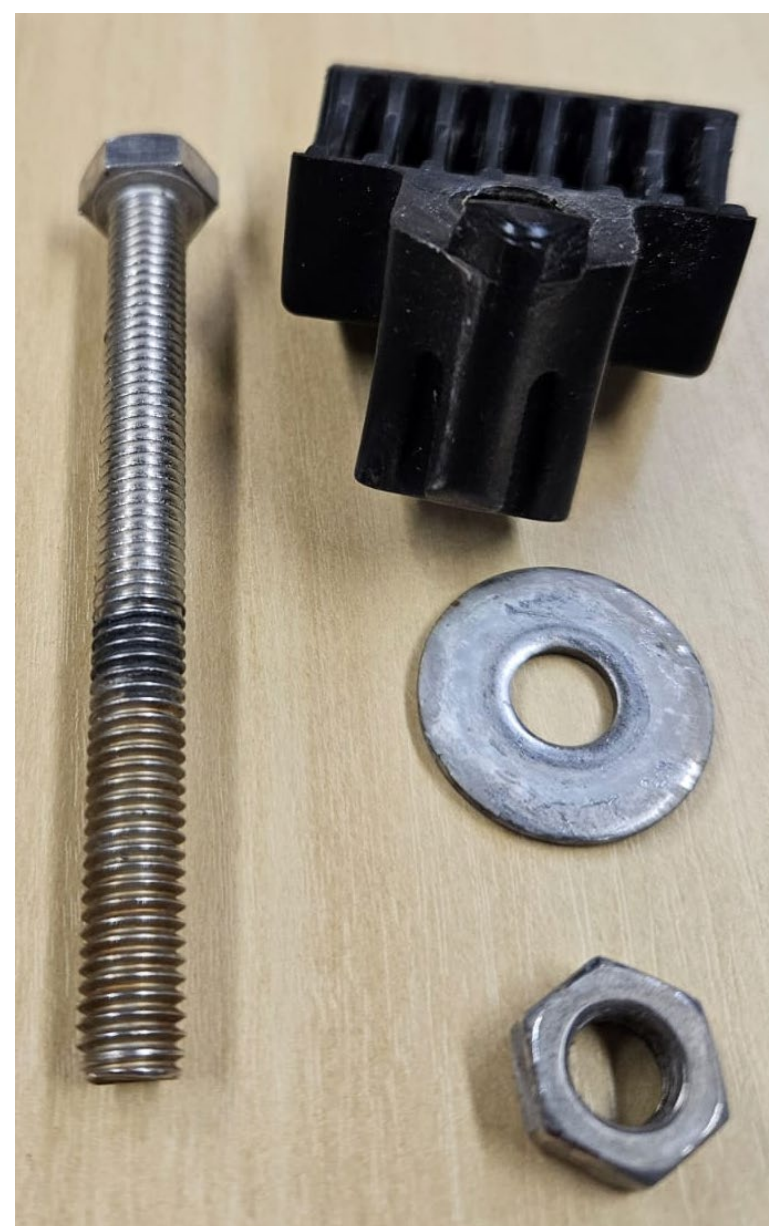
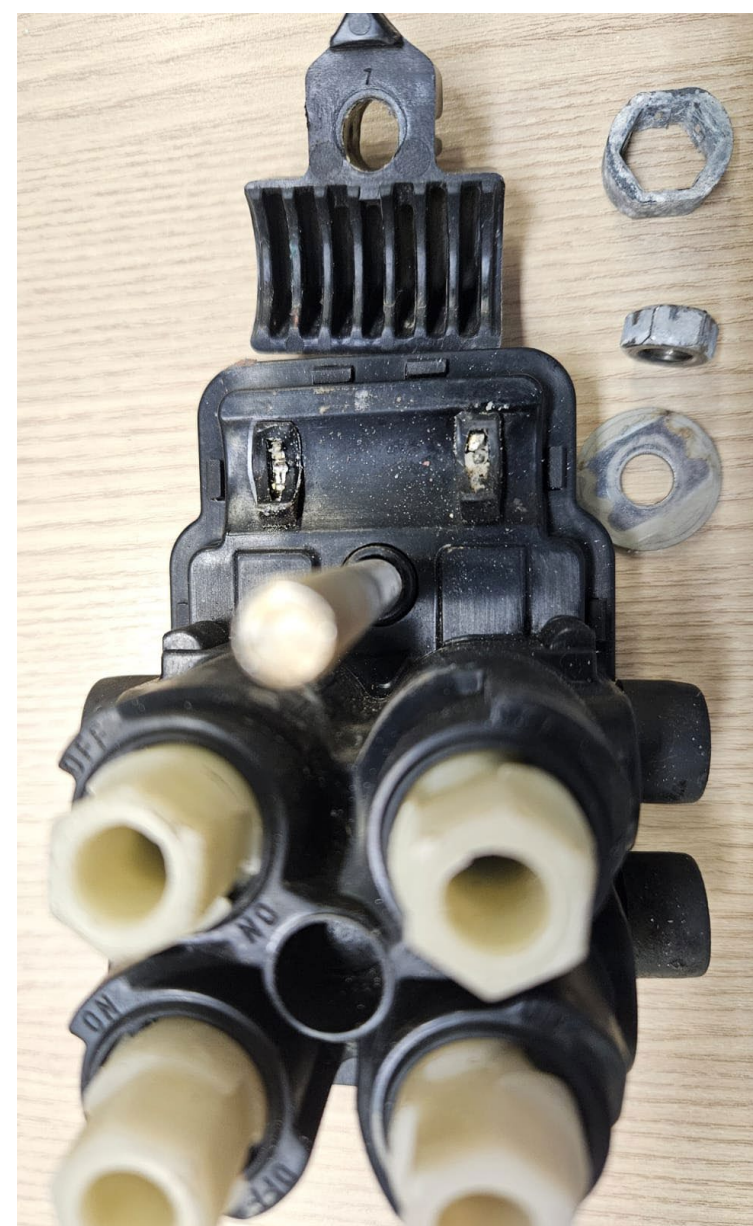
Conectores retirados da rede após 1 ano

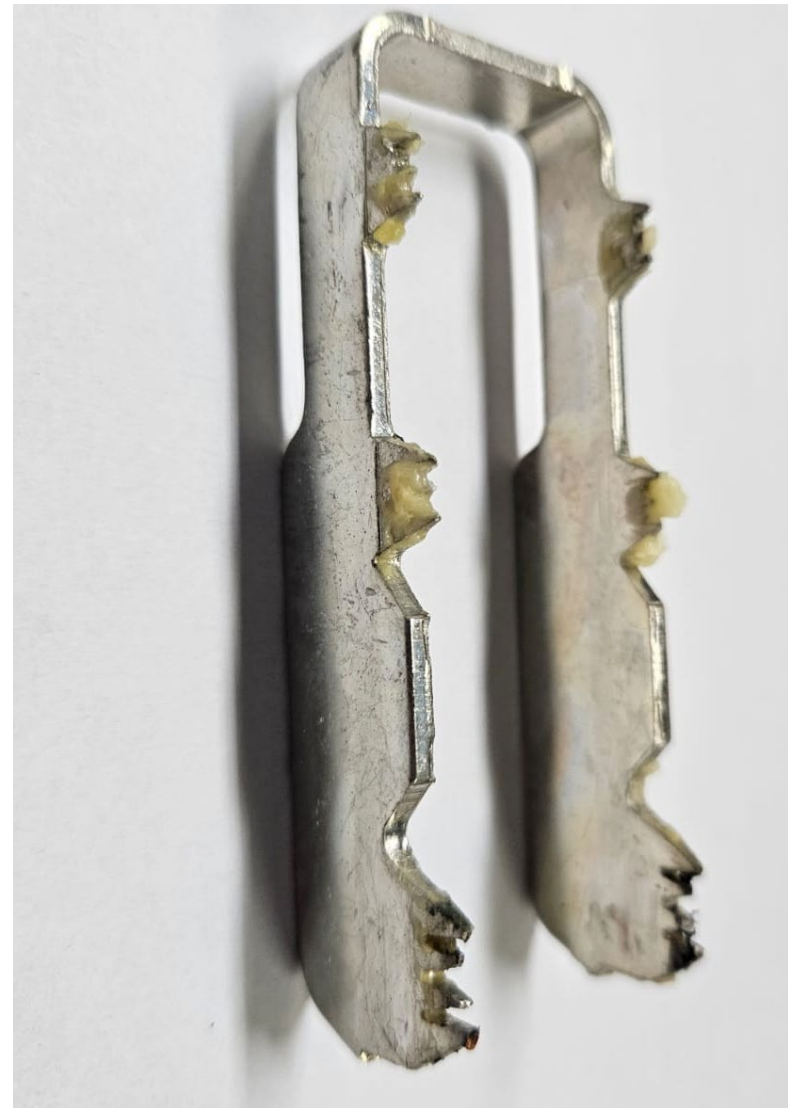
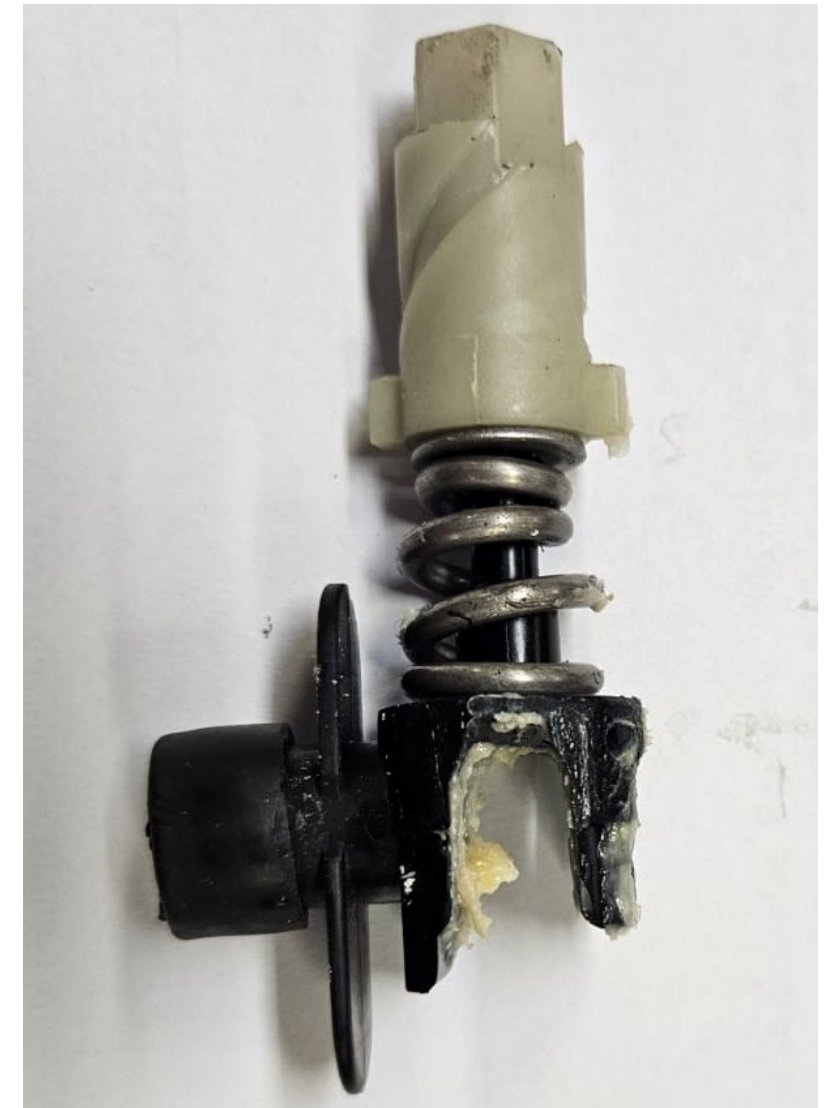
Conectores retirados da rede após 1 ano

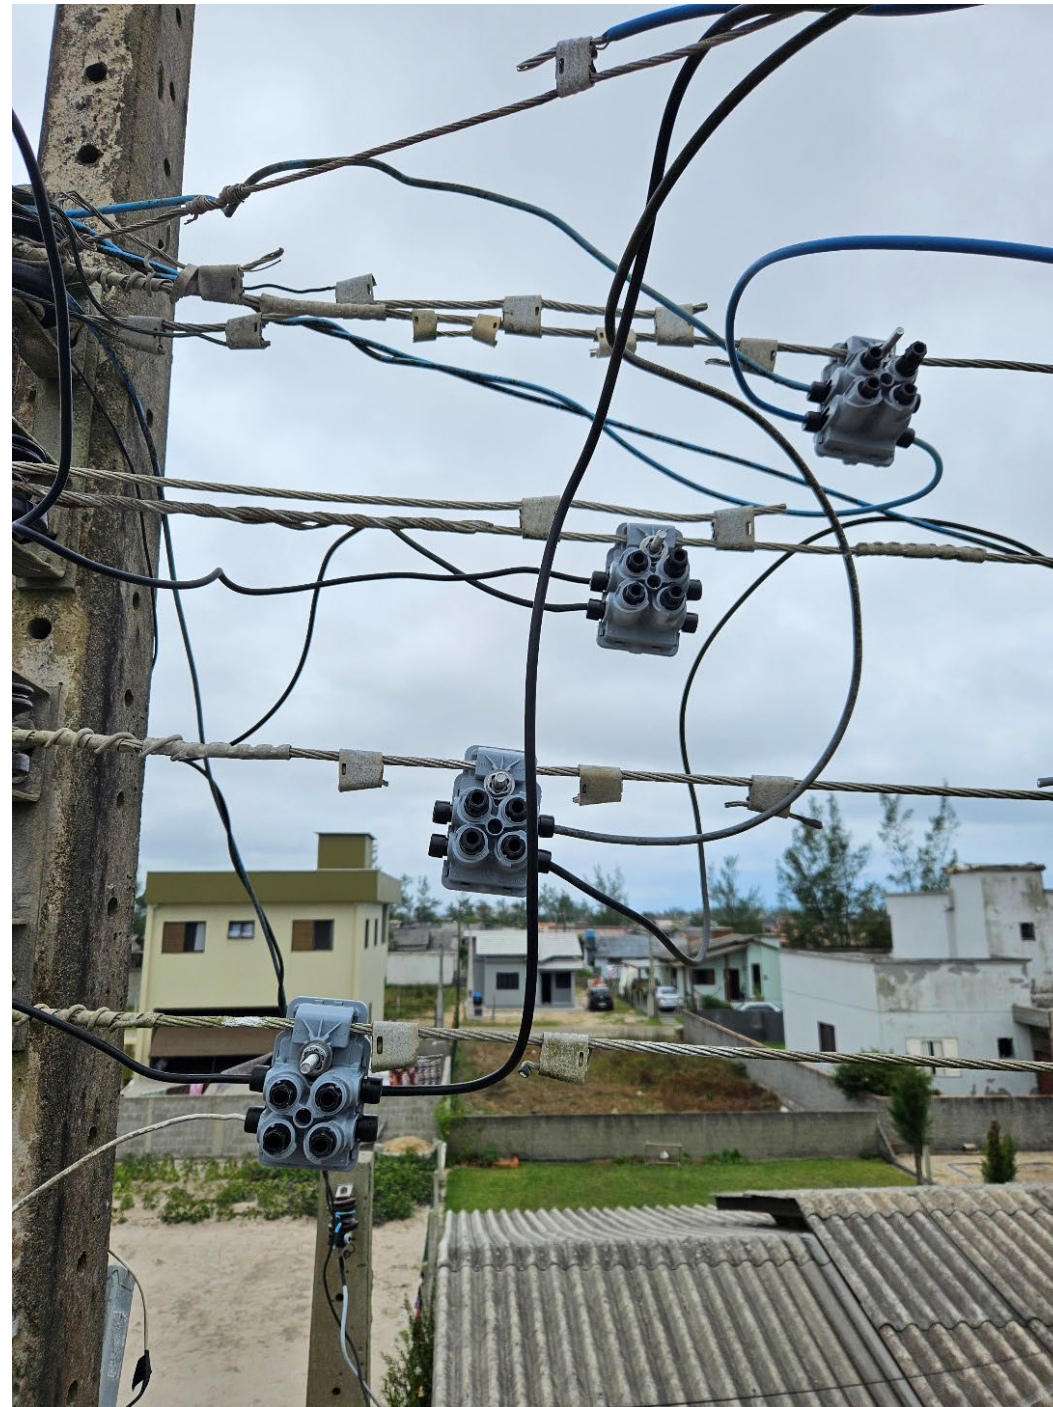
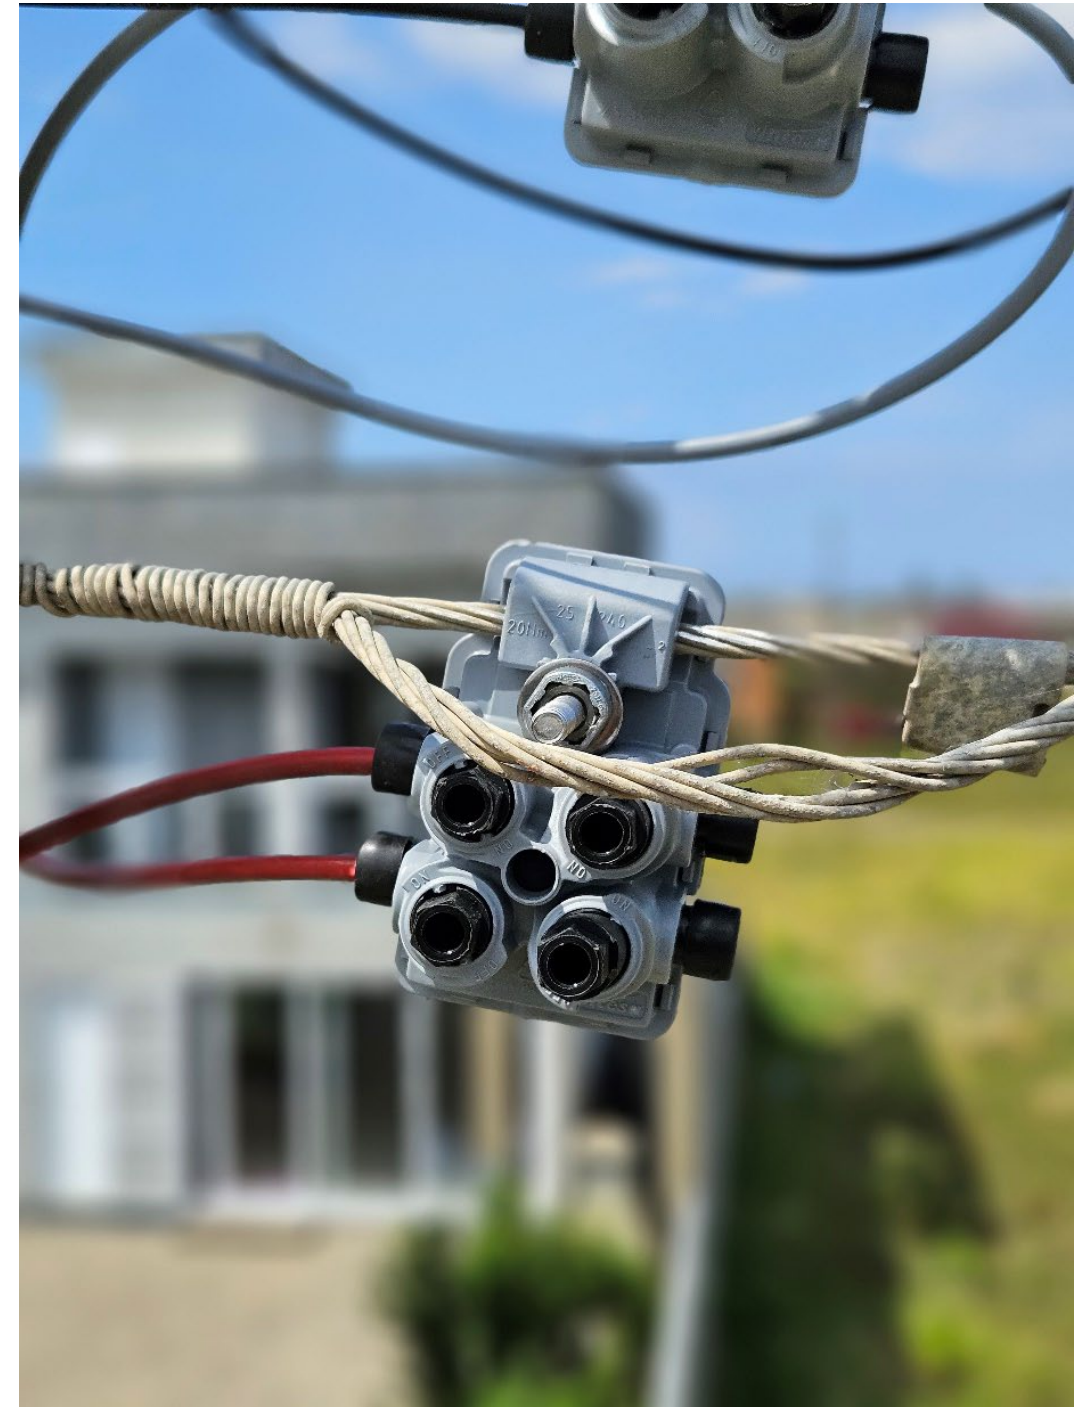
Fase 2 – Conectores para Rede Nua

- O CONEX 4S demonstrou eficácia técnica e operacional;
- Redução de falhas, custos, riscos de acidentes;
- Eliminou a ocorrência de falhas no circuito instalado, no período de análise;
- Apresentou maior resistência a corrosão;
- Instalação facilitada e segura;
- FASE 2 do projeto: ampliação, instalação conectores para rede nua e análise detalhada.
