Novas técnicas para eliminação de vazamentos em equipamentos isolados a gás SF₆

Tema: Gestão Ativos e Manutenção

Empresa: SF6 SERVIÇOS

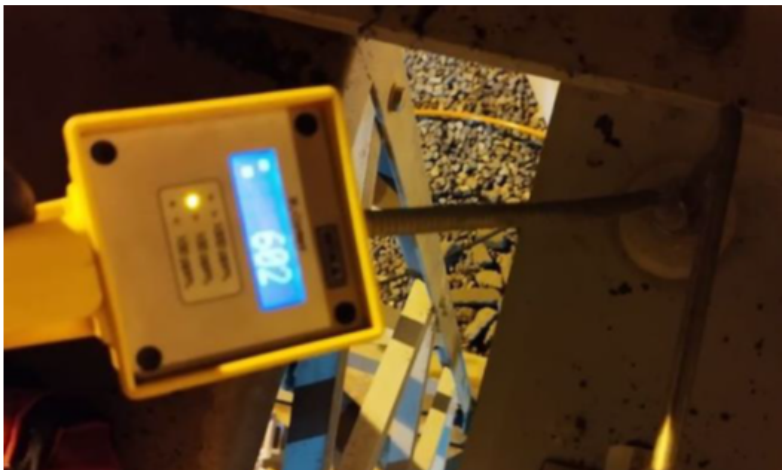
As medições de vazamento em todos os casos foram feitas com instrumento marca WIKA (Figura 1), baseado no princípio de medição do infravermelho, sensível apenas a SF6, com escala relativa graduada em ppm. Essa escala, apesar de não permitir a quantificação exata de cada vazamento, possibilita estimar a intensidade e fornece uma graduação comparativa entre cada caso.

Figura 1. Medidor de vazamento utilizado.

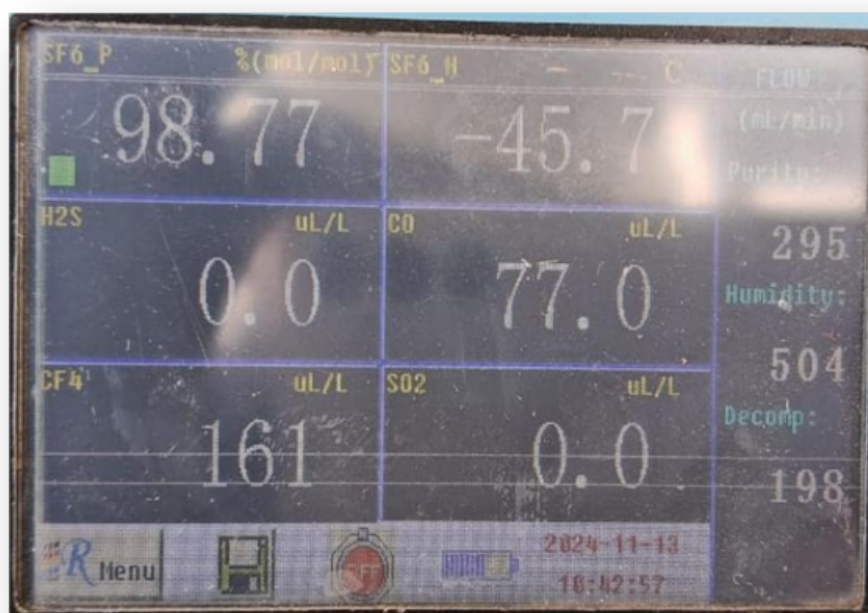
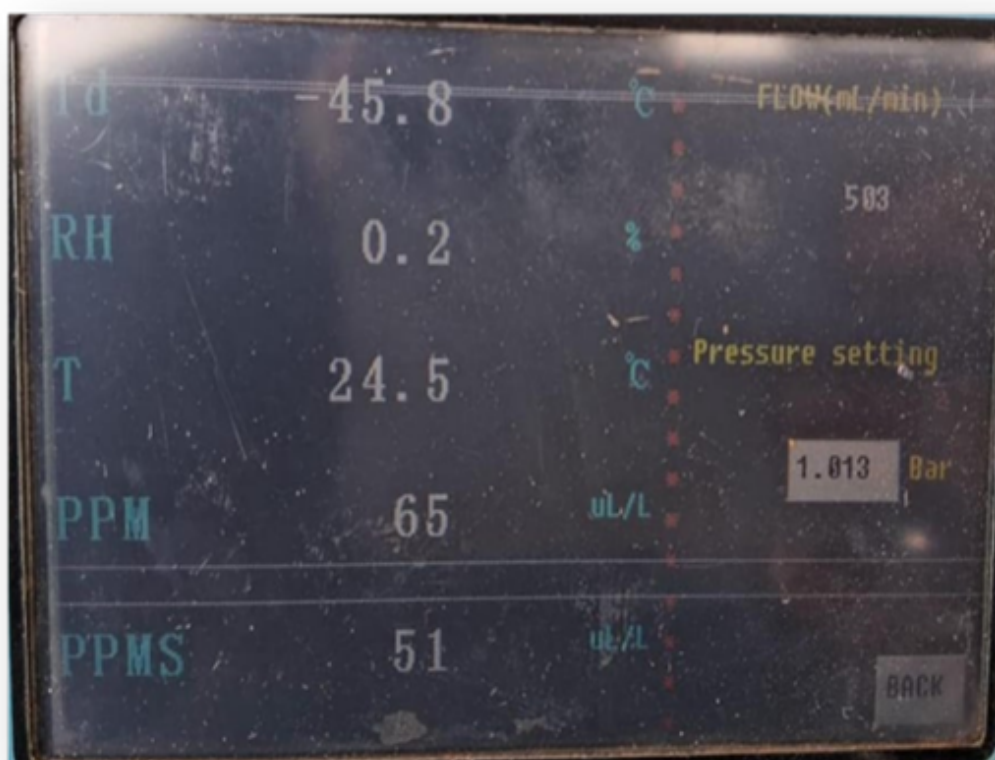
O analisador utilizado para as medições das características do gás foi produzido sob encomenda por empresa estrangeira a partir das especificações da empresa SF6 Serviços (Figura 2), cujas características estão a seguir:

Figura 2. Telas do analisador utilizado.

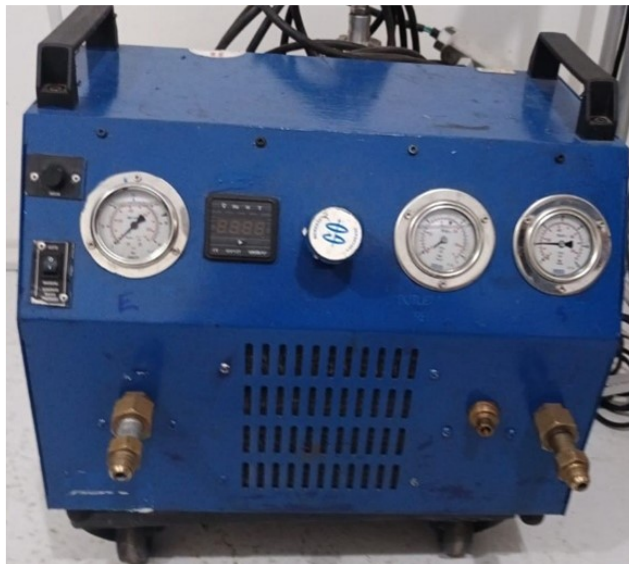
A drenagem e reposição do gás foram feitas por compressores tipo alternativo (Figura 3), sem óleo de fabricação da empresa SF6 Serviços, com as seguintes características:

- Pressão final mínima em posição de vácuo: 0,2 bar
- Pressão final máxima: 50 bar
- Vazão mássica a 40 bar: 4 kg/h

Figura 3. Compressor utilizado.

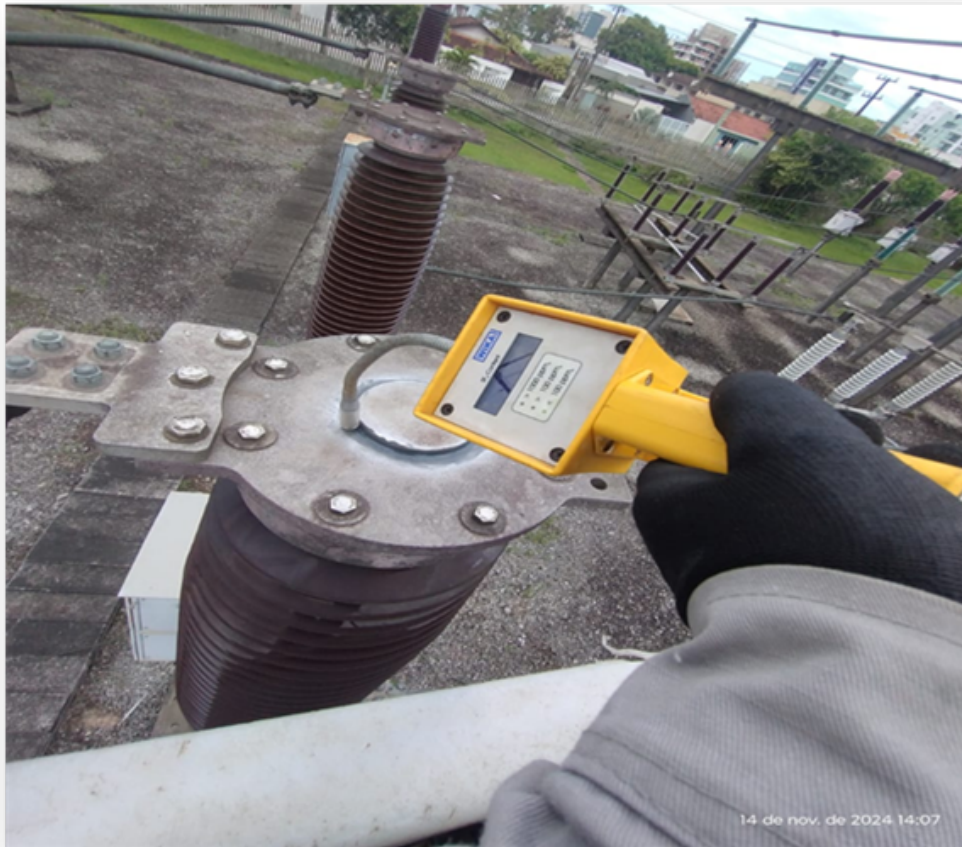
- **Disjuntor 01:** disjuntor AREVA, fabricação 2007, 145 kV, 7,4 bar, 12 kg de gás. Apresentou vazamento, com medição estimada de vazamento de 445 ppmv no topo do polo C (Figuras 4 e 5 e Tabela 1).

Figura 4. Determinação do ponto de vazamento do Disjuntor 01.

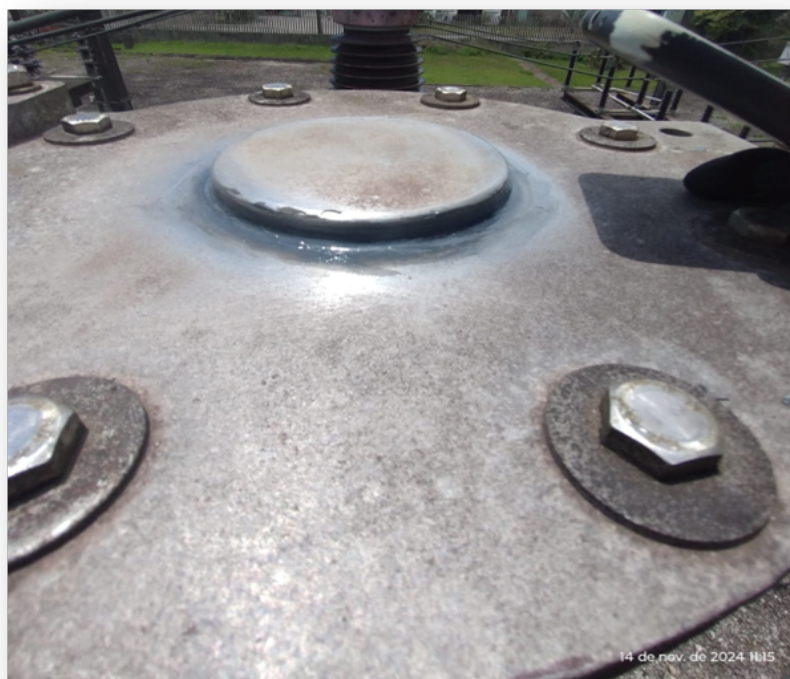
Figura 5. Produto vedante aplicado no Disjuntor 01.

- 1) Determinações de pressão interna do equipamento, temperatura ambiente, pureza do gás, teor de umidade e produtos de decomposição.
- 2) Drenagem do gás isolante até a pressão de 0,8 bar absoluta.
- 3) Aplicação do produto vedante.
- 4) Espera de 2 horas para o processo de cura do material composto.
- 5) Manutenção da subpressão por 12 horas para secagem do compartimento.
- 6) Recarga com gás isolante novo até a pressão nominal do equipamento.
- 7) Espera de 2 horas para equilíbrio da umidade e pureza do gás no compartimento.
- 8) Determinação das características do gás isolante.
- 9) Liberação para religamento.

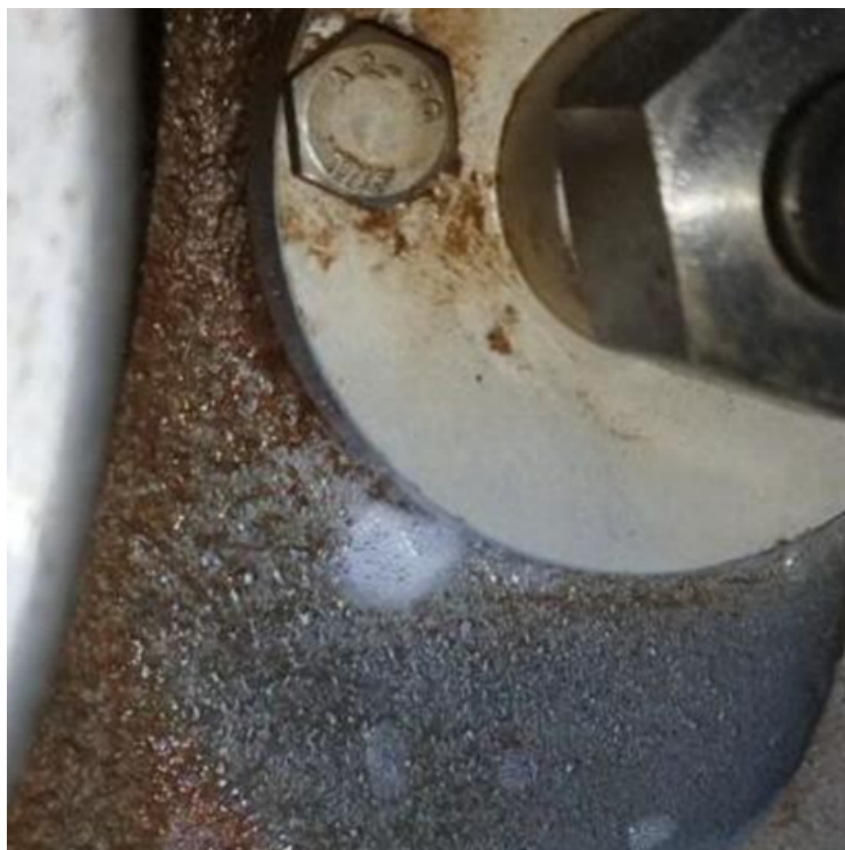
- **Disjuntor 02:** Siemens, série 4555, 245 kV, 6,2 bar, 16 kg de gás. Apresentou vazamento por corrosão na solda do cárter do polo C, com medição estimada de vazamento de 825 ppmv (Figuras 6 e 7 e Tabela 2).

Figura 6. Ponto do vazamento do Disjuntor 02.

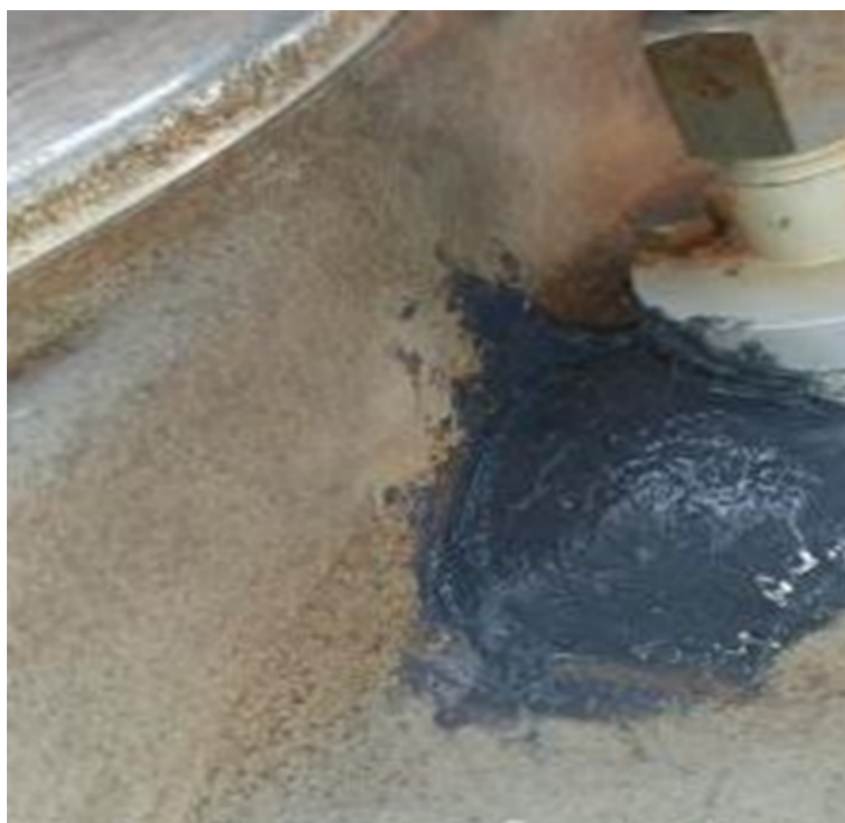
Figura 7. Produto vedante aplicado no Disjuntor 02.
Tabela 2. Características do gás isolante do Disjuntor 02.

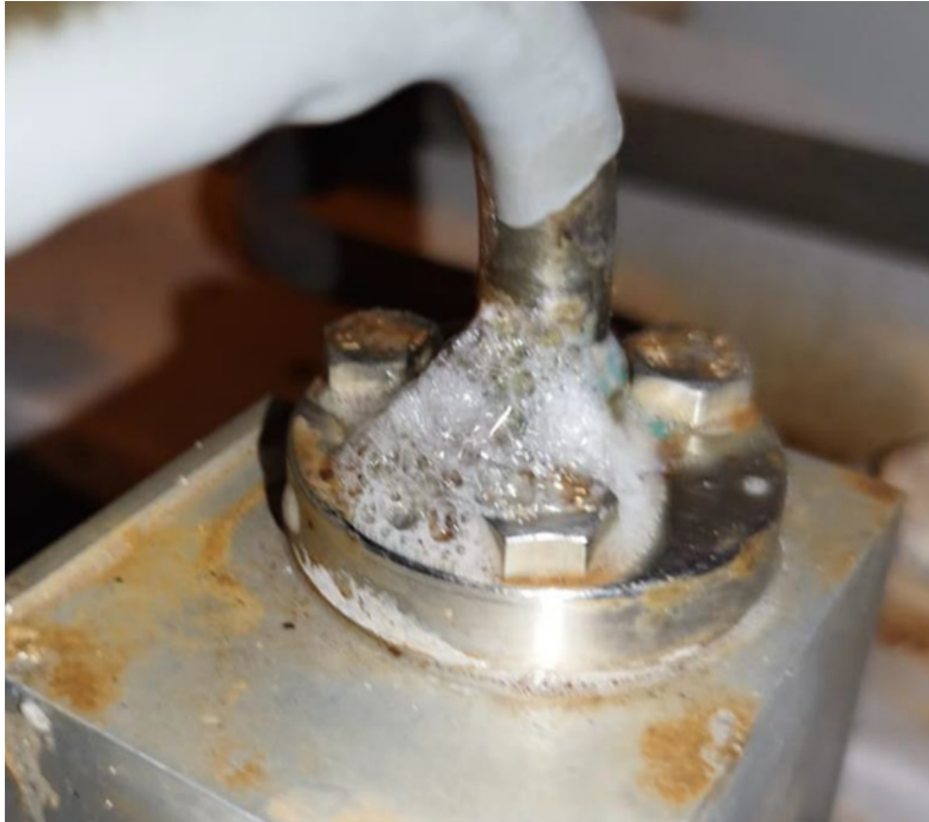
- **Disjuntor 03:** Siemens, série 4554, 245 kV, 6,2 bar, 16 kg de gás. Apresentou vazamento no flange de conexão do pressostato, com medição estimada de vazamento de 289 ppmv (Figuras 8 e 9 e Tabela 3).

Figura 8. Ponto do vazamento do Disjuntor 03.

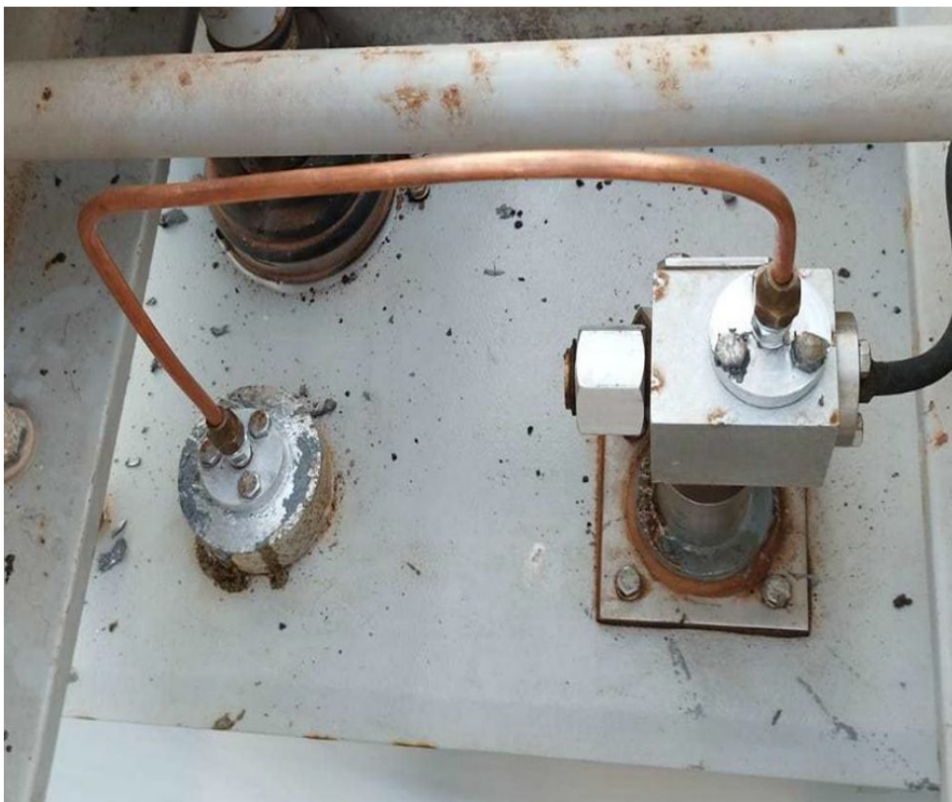
Figura 9. Produto vedante aplicado no Disjuntor 03.

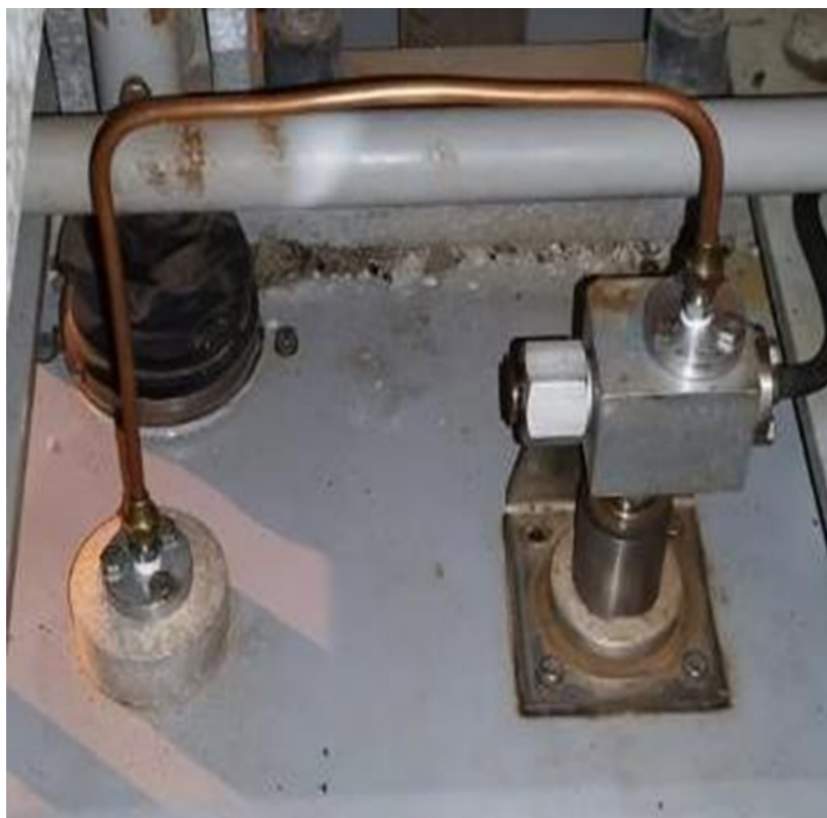
- **Disjuntor 04:** Siemens, série 4556, 245 kV, 6,2 bar, 16 kg de gás. Apresentou vazamento na tubulação de conexão do pressostato, com medição estimada de vazamento de 220 ppmv (Figuras 10 e 11 e Tabela 4).

Figura 10. Ponto do vazamento do Disjuntor 04.

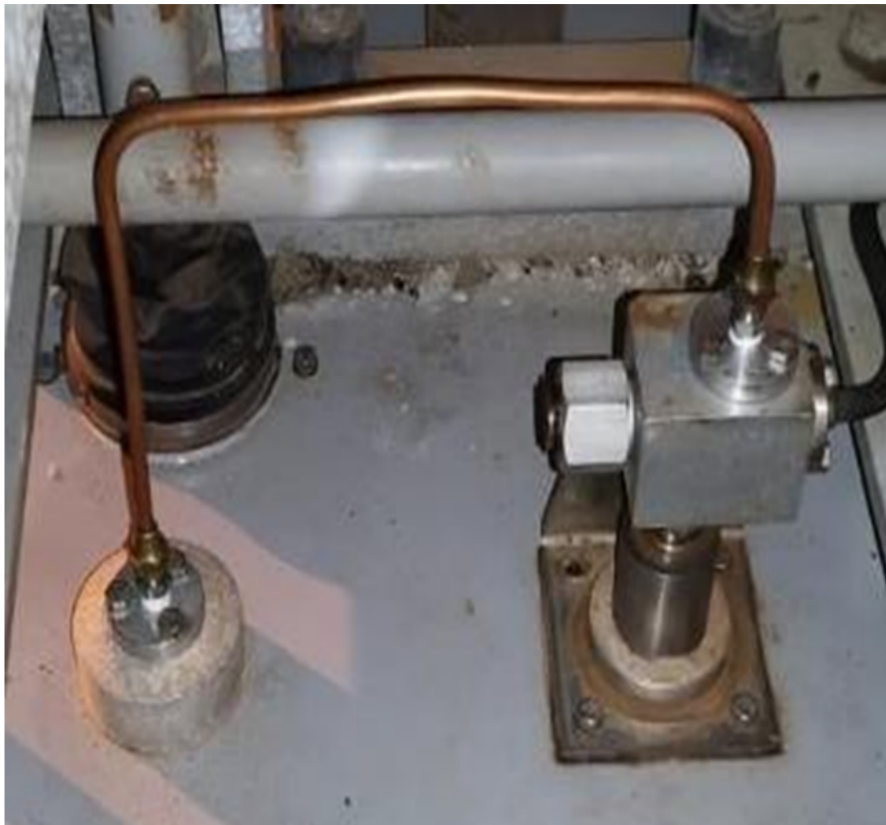
- **Disjuntor 05:** Siemens, série 4557, 245 kV, 6,2 bar, 16 kg de gás. Apresentou vazamento na tubulação de conexão do pressostato, com medição estimada de vazamento de 380 ppmv (Figuras 12 e 13 e Tabela 5).

Figura 12. Ponto do vazamento do Disjuntor 05.

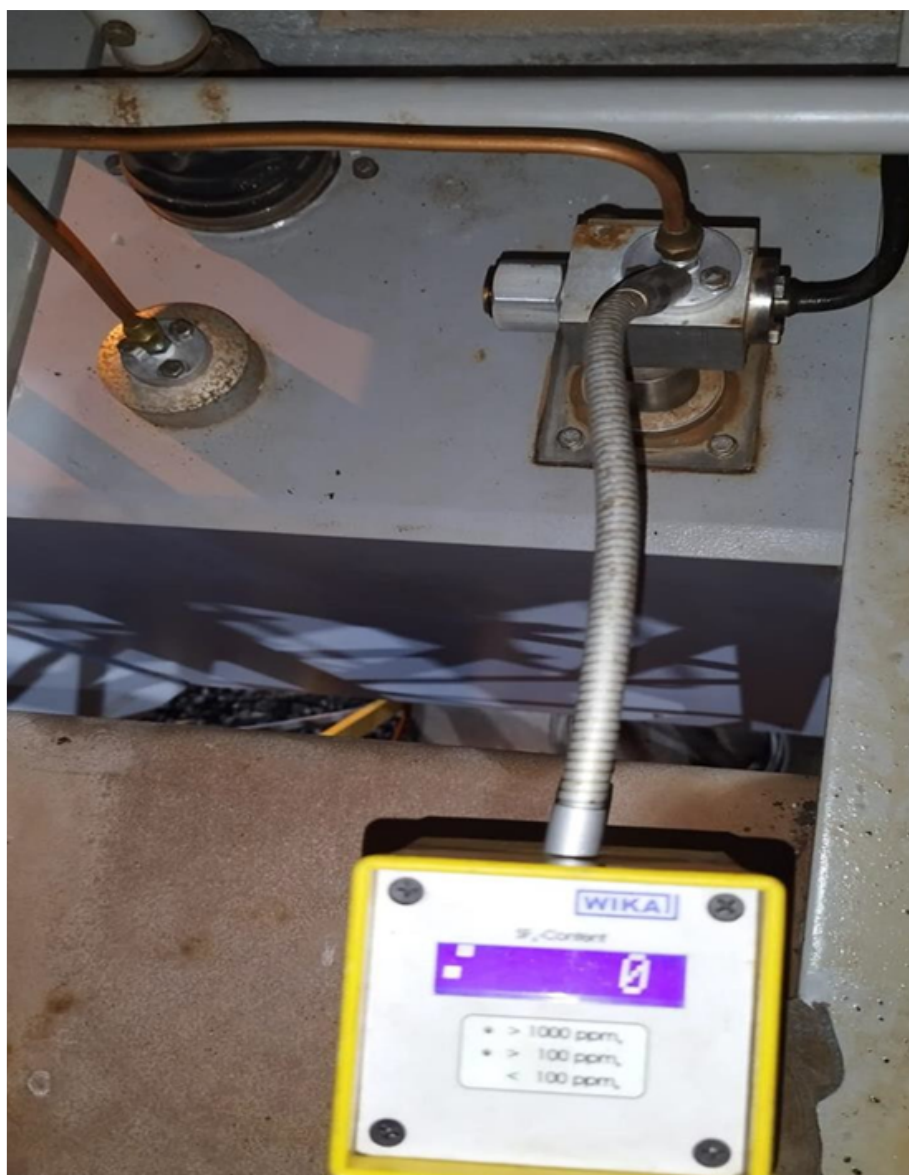
Figura 13. Produto vedante aplicado no Disjuntor 05.
Tabela 5. Características do gás isolante do Disjuntor 05.
